CONVEGNO NAZIONALE

# **L'AMBIENTE CARSICO E L'UOMO**

**LABORATORIO DIDATTICO DEL COMITATO SCIENTIFICO CENTRALE DEL CAI  
LABORATORIO CARSOLOGICO SOTTERRANEO  
GROTTE DI BOSSEA (FRABOSA SOPRANA- CN) 5-8 SETTEMBRE 2003**

# L'EVENTO ALLUVIONALE DELL'OTTOBRE 1996 NELLA GROTTA DI BOSSEA

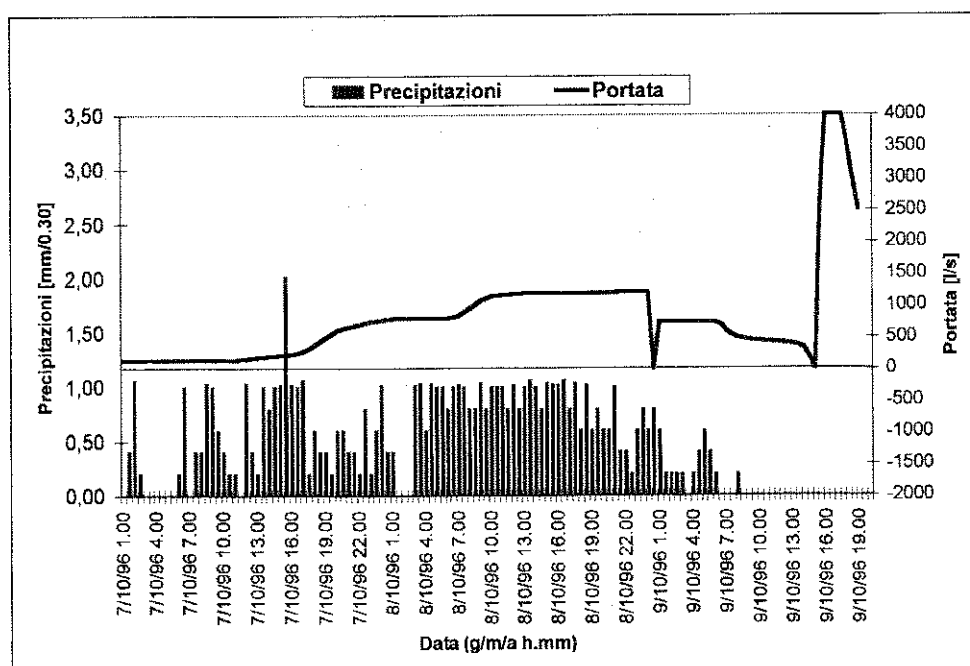
Fig. 2 - Andamento della portata e delle precipitazioni relative all'evento alluvionale.

Alle ore 0,30 si verifica un improvviso aumento del flusso che raggiunge i 734 l/s, valore che si mantiene invariato per oltre 5 ore. Verso le 6 del medesimo giorno l'idrogramma mostra una evidente diminuzione della portata che a partire dalle 14 subisce una drastica riduzione raggiungendo di nuovo un minimo di circa 3 l/s (ore 15.05). A tale temporanea interruzione del flusso segue poi una improvvisa e violenta ondata di piena che nell'arco di 10 minuti raggiunge un valore di colmo stimato superiore ai 4.000 l/s (ore 15.15).

L'apparato di misura dell'idrometrografo a registrazione in continuo (galleggiante e relativo contrappeso), viene espulso dalla tubazione di contenimento a causa dell'incredibile aumento dei livelli idrici e quindi i valori massimi registrati non sono stati ritenuti attendibili. La portata mantiene valori sempre molto elevati per almeno 3 ore poi inizia a scendere lentamente raggiungendo i livelli di piena ordinaria dopo circa 24 ore.

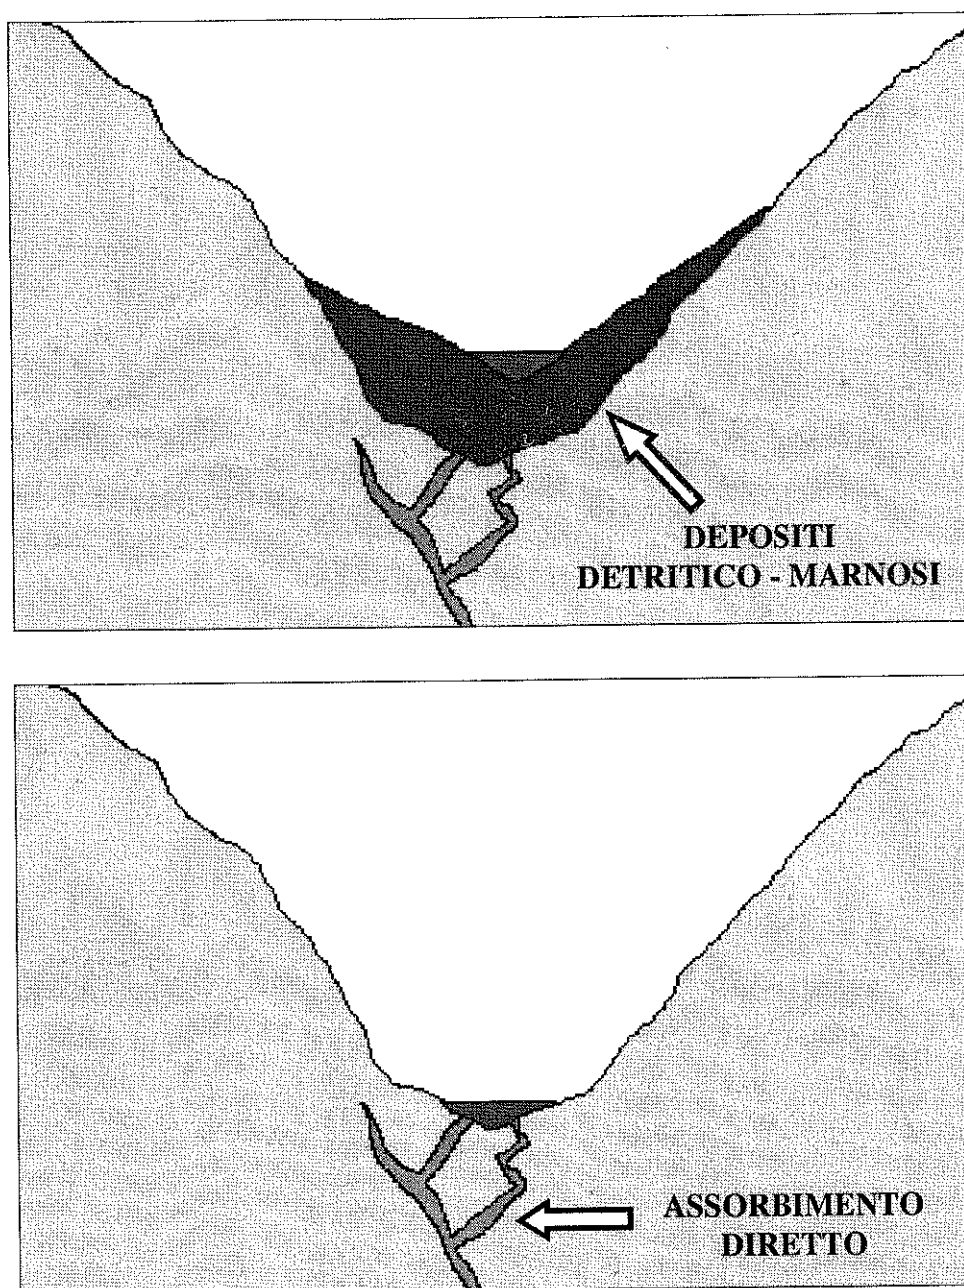
Fig. 3 - Situazione del vallone assorbente del Rio di Roccia Bianca prima e dopo l'evento alluvionale del 1995.

Il trasporto solido all'interno della cavità è stato notevolmente incrementato in occasione delle ingenti e violentissime precipitazioni del novembre '94 che causarono la ben nota alluvione del Piemonte meridionale. Questo eccezionale evento di piena ha rimosso negli alvei di quasi tutti i corsi d'acqua secondari, confluenti nella rete di drenaggio principale, i sedimenti che nel tempo si erano accumulati, mettendo a nudo l'ammasso roccioso sottostante (fig. 3).

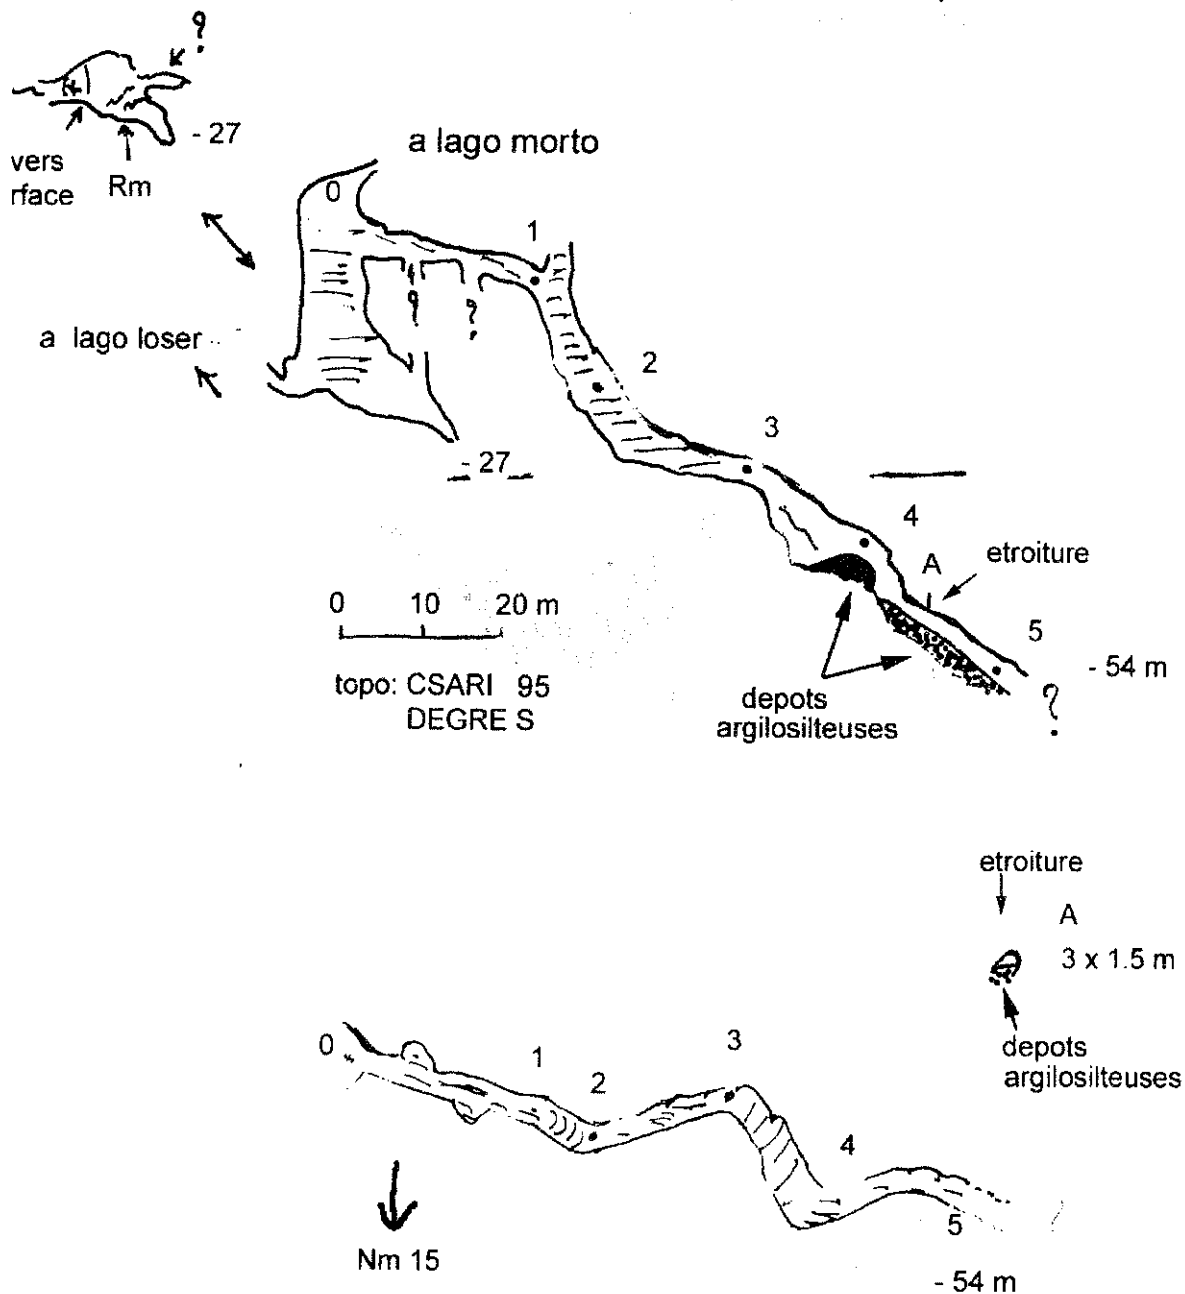
# GROTTA DI BOSSEA

Tale ipotesi è stata anche confermata dalle esplorazioni degli speleosub del CSARI di Bruxelles che nel 1997 nel corso di un'immersione nel sifone terminale (fig. 4), non sono più riusciti a raggiungere la profondità conseguita precedentemente nel '95 (-54 m), essendosi dovuti arrestare, una decina di metri più in alto, davanti ad un restringimento della galleria discendente, causato dall'accumulo di limi che avevano ridotto fortemente le dimensioni del passaggio.

Fig. 4 - Sifone principale di Bossea: la parte più profonda della sua zona esplorata può essere soggetta a restringimenti, o in determinati casi ad occlusioni, ad opera dei depositi di limo mobilizzati dalle acque (topografia e disegno CSARI Bruxelles 1995, modificati). Nell'ultima immersione effettuata (1997) i subacquei belgi si sono dovuti arrestare a monte della strettola, forse interessata nel 1996 da un'occlusione totale concausa della successiva ondata di piena.

Altre masse fangose in equilibrio instabile poggianti sul pavimento inclinato del condotto, pochi metri al di sopra della strettoia, hanno scoraggiato ogni tentativo di prosecuzione, per l'evidente pericolo di una sua occlusione per la caduta del materiale smosso durante il passaggio dei subacquei.

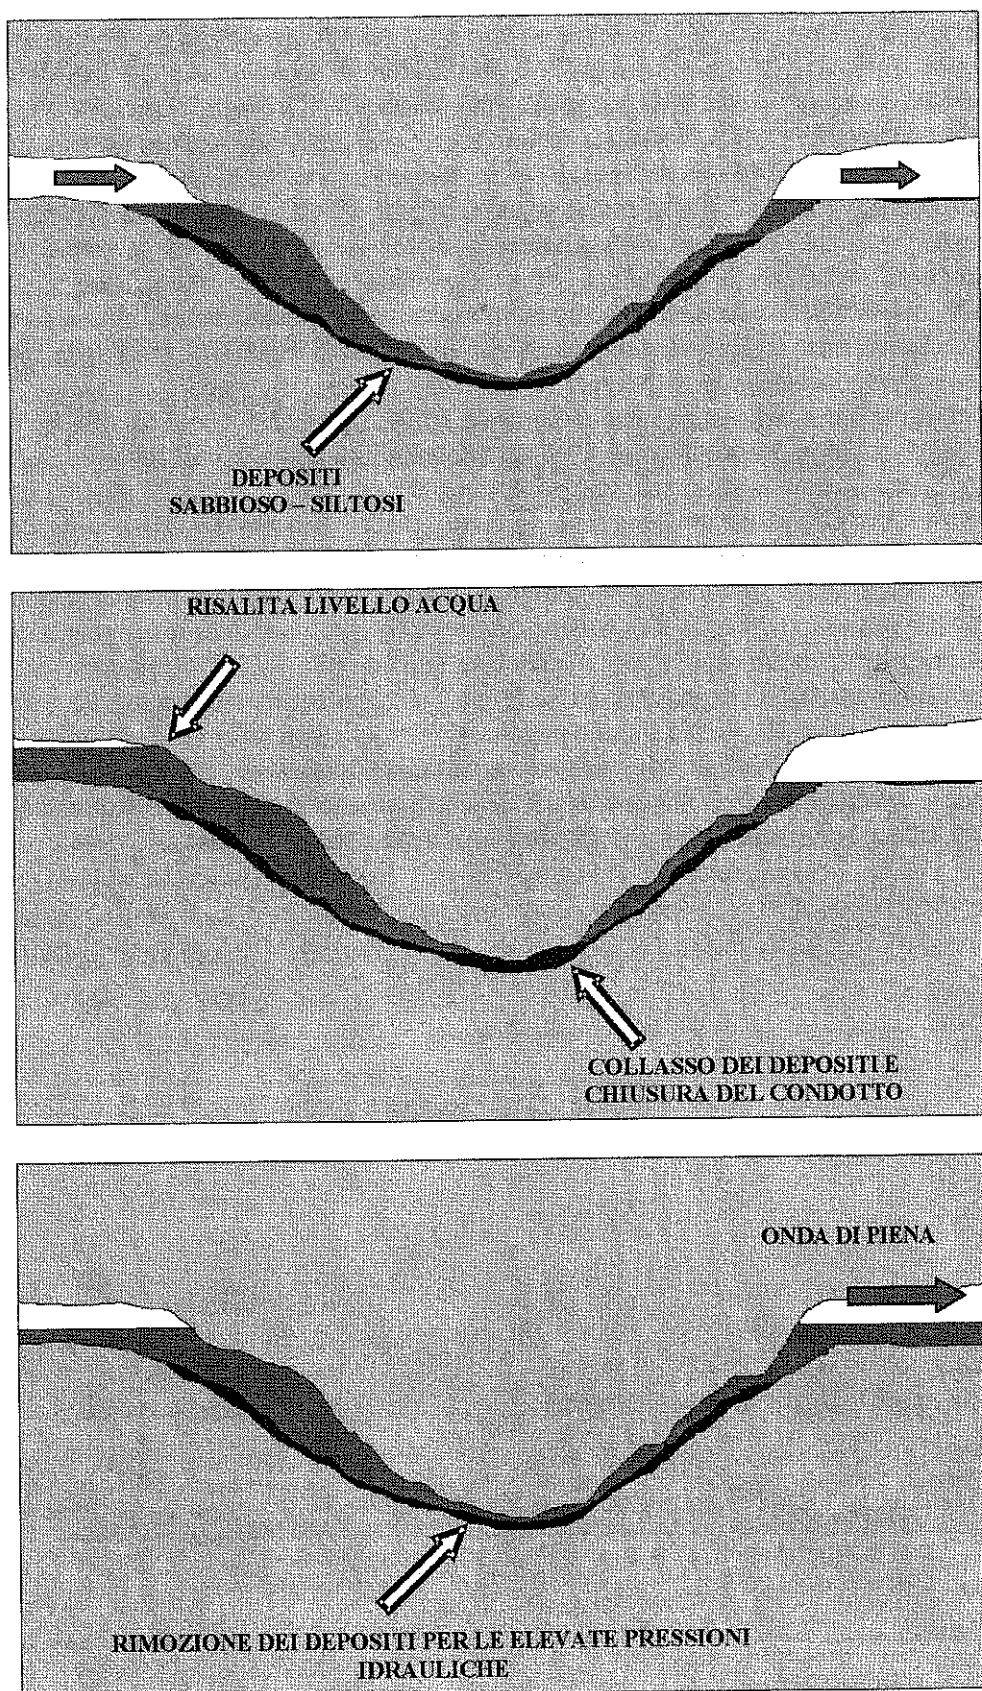
Fig. 5 - Successive fasi relative all'evento alluvionale (rappresentazione schematica).

Le occlusioni, totali e parziali del condotto, durate circa 15 ore hanno causato nel tratto a monte della cavità l'accumulo di un volume idrico che è stato stimato intorno ai 50.000 m<sup>3</sup>, fino a quando la pressione idrostatica è riuscita a liberare il passaggio causando l'eccezionale ondata di piena (Fig. 5).

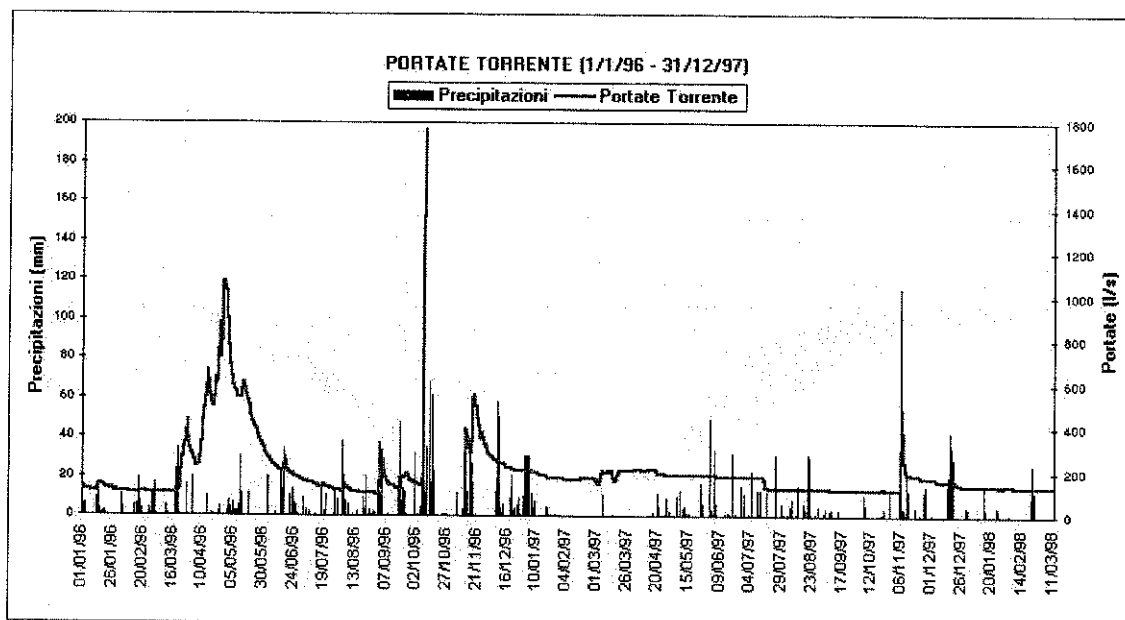
Riparata l'apparecchiatura di misura dei livelli idrici dopo circa 15 giorni, lo strumento ha ripreso il suo regolare funzionamento mostrando nei mesi successivi un trend del flusso sotterraneo del tutto diverso rispetto all'andamento generale osservato in oltre 20 anni di misure (fig. 6).

La portata del collettore principale si è infatti mantenuta molto regolare per oltre un anno, con un valore piuttosto elevato, superiore ai 100 l/s, senza mostrare le variazioni di carattere stagionale tipiche del sistema, descritte nei primi capitoli, con minimi invernali ed estivi ed una importante piena primaverile. Tale anomalo comportamento potrebbe essere legato ancora dalla rimobilizzazione dei materiali fini nei condotti a pieno carico che hanno causato importanti restringimenti delle vie di deflusso principali.

Queste riduzioni hanno causato una regolazione del flusso sotterraneo, generando nelle zone a monte estesi bacini di compenso che venivano ricaricati in occasione degli apporti più importanti cedendo poi la riserva accumulata piuttosto lentamente attraverso queste vie di deflusso.

Fig. 6 - Andamento della portata del collettore di Bossea prima e dopo l'evento alluvionale.

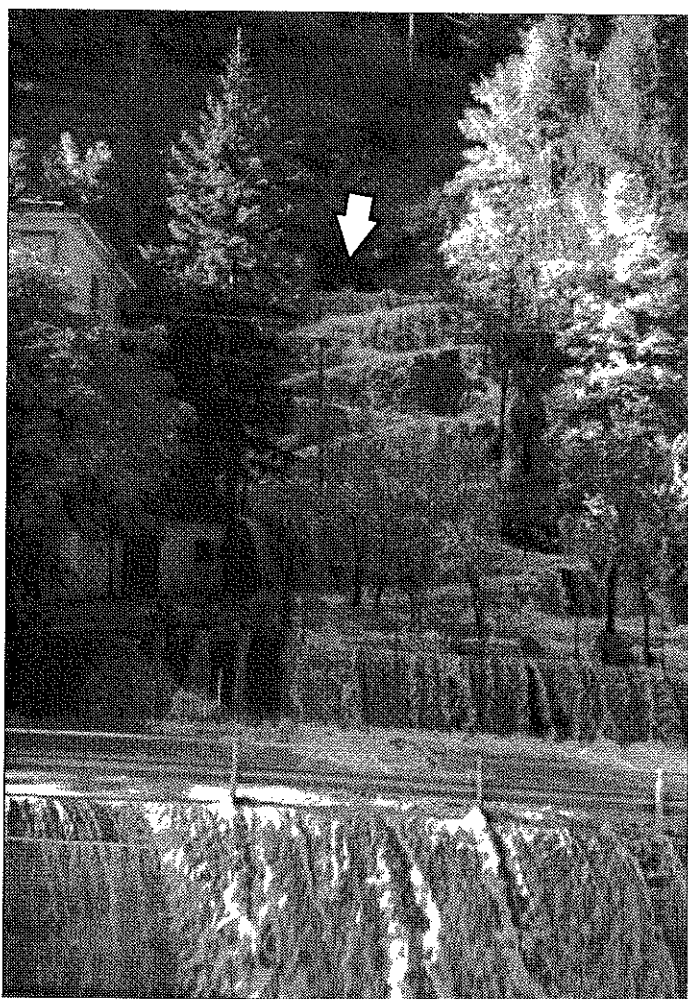
◀ Foto 3

L'ingente flusso idrico scaturito per circa tre ore dal corridoio d'ingresso della grotta e da molti esutori temporanei sottostanti, in occasione dell'alluvione dell'ottobre '96. Dopo aver allagato due piani dell'Albero della grotta (a sinistra nella foto) ed arrecato altri notevoli danni, le acque si sono infine riversate nell'alveo del Corsaglia.

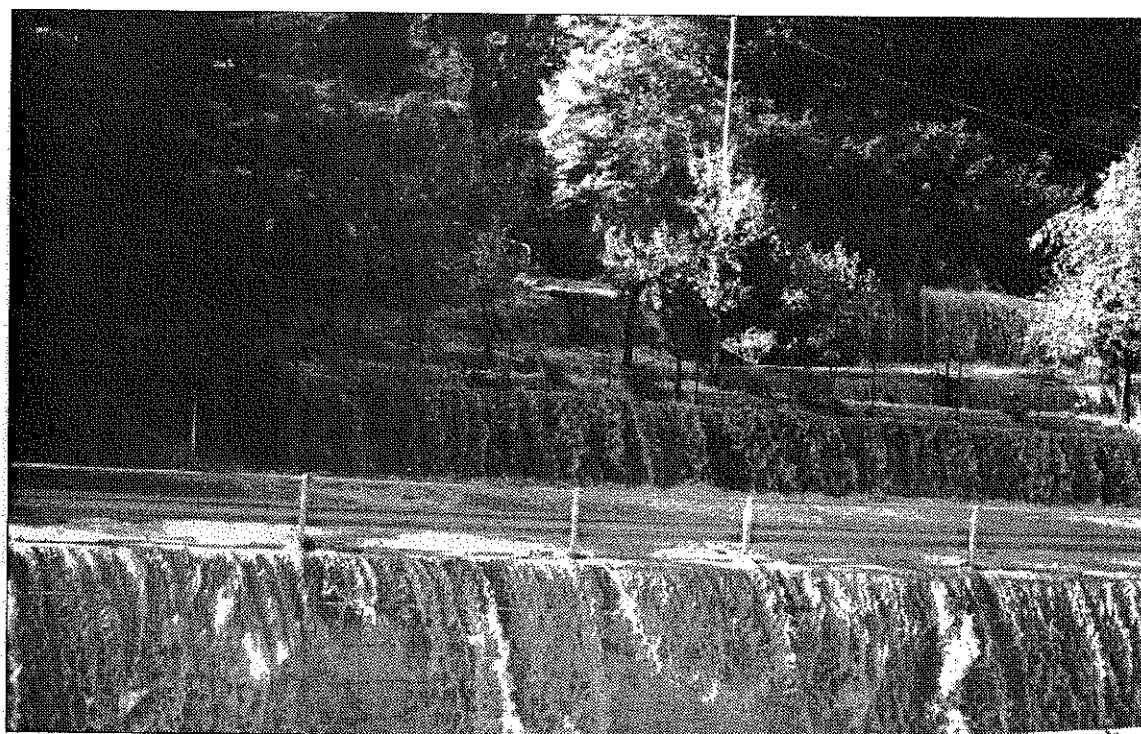
▼ Foto 4

Un'altra immagine dell'alluvione esterna, che testimonia la rilevante estensione dell'area interessata.

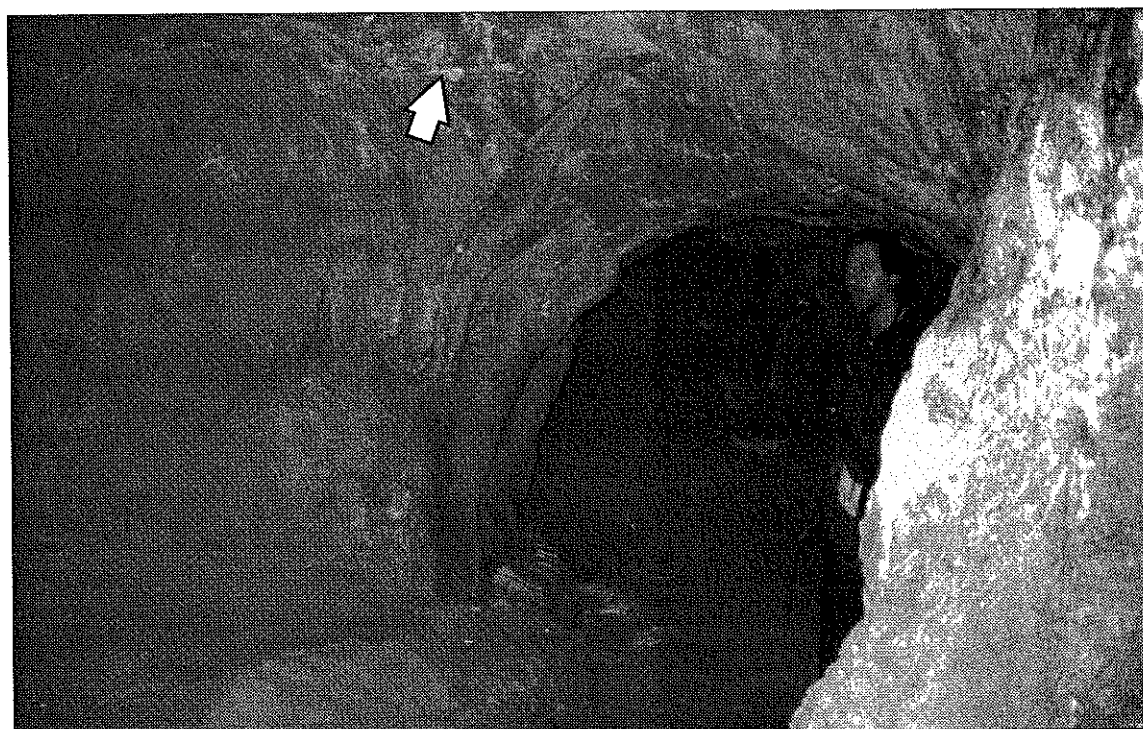
▲ Foto 5

Il corridoio d'ingresso della Grotta di Bossea, dopo l'alluvione del 1996: sono visibili a sinistra in basso, l'accumulo di limo e, a sinistra in alto, la traccia orizzontale di argilla indice del livello raggiunto dalle acque: Queste hanno pertanto riempito l'intera sezione del tratto più interno della galleria.

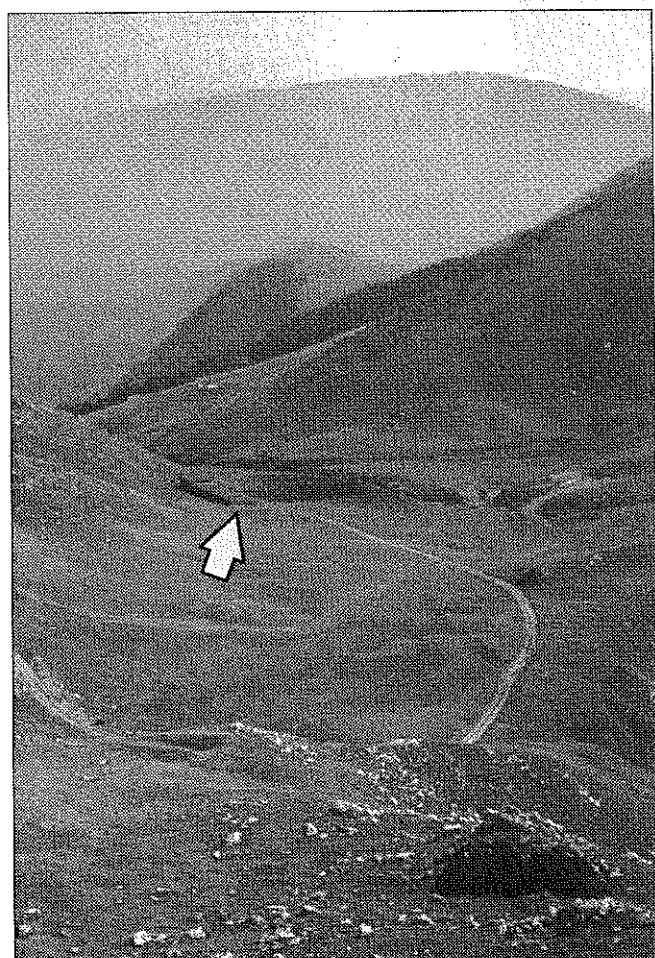
◀ Foto 6

Nell'area suddetta è stata realizzata, in passato, una strada di collegamento tra il centro sciistico di Prato Nevoso e la Val Corsaglia mentre da oltre 10 anni sono iniziati i lavori per la costruzione, alla testata del vallone, di una grande stalla (con annessa abitazione dei pastori) in grado di accogliere, insieme con il ripiano artificiale antistante (foto 6), qualche centinaio di bovini.

Tali lavori hanno comportato movimenti di terra assai rilevanti, protrattisi per fasi successive fino al 2004 con la creazione di un piazzale di stazionamento per gli animali, della captazione delle acque di alcune sorgenti, della sistemazione delle relative condotte e degli abbeveratoi e del tracciamento ed ampliamento di strade sterrate, atte a raggiungere con mezzi motorizzati la stalla e gli impianti complementari.

La testata del vallone di Rio Bianca: sono visibili, nella parte centrale della foto, il lungo edificio della stalla, l'area di stazionamento del bestiame e gli abbeveratoi, situati a cavallo del solco torrentizio.

I provvedimenti adottabili nell'area assorbente principale (bacino del Rio Roccia Bianca), di competenza delle pubbliche amministrazioni, dovrebbero comportare interventi legati all'interruzione dei movimenti di terra, all'inerbimento delle zone dove sono stati eseguiti lavori con rimozione della cortica erbosa, alla proibizione di attività casearie nocive, alla riduzione dell'immissione delle deiezioni e dei liquami nelle acque superficiali, tramite opere di contenimento e la loro successiva raccolta ed allontanamento o trattamento.

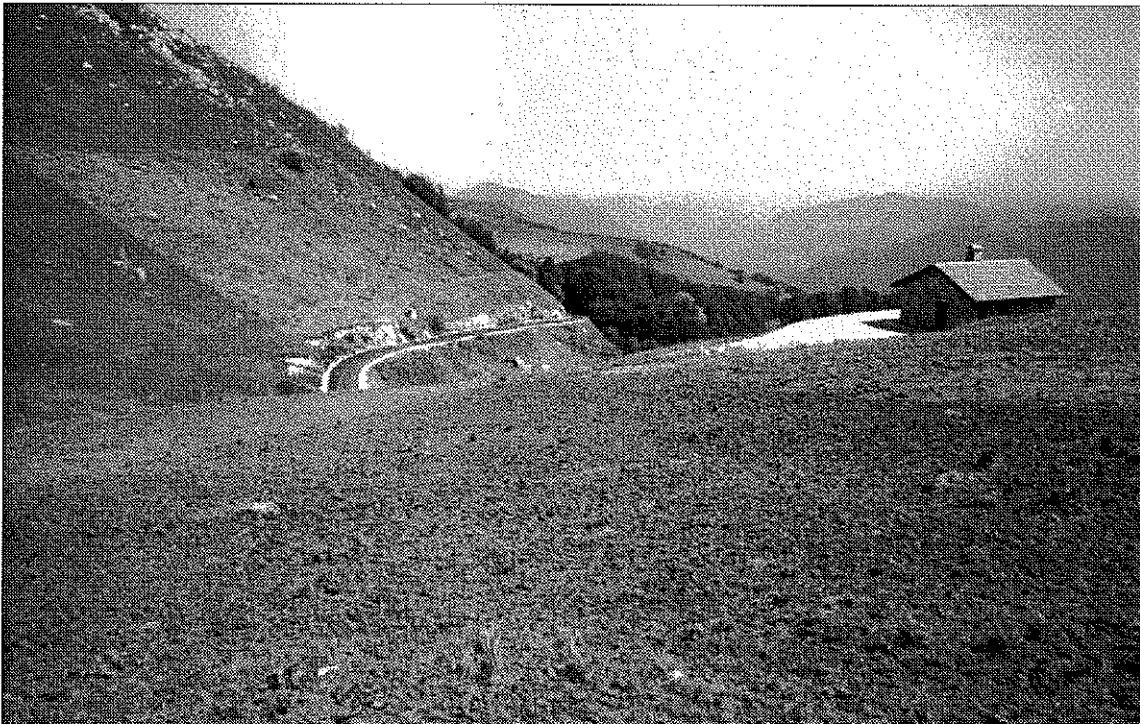
Negli anni 2002-2003 sono stati effettuati altri lavori presso la testata del vallone del Rio di Roccia Bianca, sia nei pressi della predetta stalla sia più in basso, (poco a monte dell'intersezione del torrente con la strada Fontane-Colle del Prel), con importanti movimenti di terreno e costruzione di un nuovo edificio che potrebbe essere parzialmente destinato ad attività casearie (foto 8).

▼ Foto 8  
Il nuovo edificio, forse destinato a caseificio, presso l'intersezione della strada Fontane-Colle del Prel con il Rio Roccia Bianca. In primo piano un altro esteso spazio di stazionamento dei bovini, immediatamente sovrastante il torrente, con presenza di abbondanti deiezioni
