BOSSEA MMIII

LABORATORIO DIDATTICO DEL COMITATO SCIENTIFICO CENTRALE DEL CAI
LABORATORIO CARSOLOGICO SOTTERRANEO
GROTTE DI BOSSEA (FRABOSA SOPRANA- CN) 5-8 SETTEMBRE 2003

LE OPERE IDRAULICHE DI SUPERFICIE E IL SISTEMA CARSIKO IPOGEO DELLA GROTTA DI ZEMEROSA (SONNINO - LAZIO)

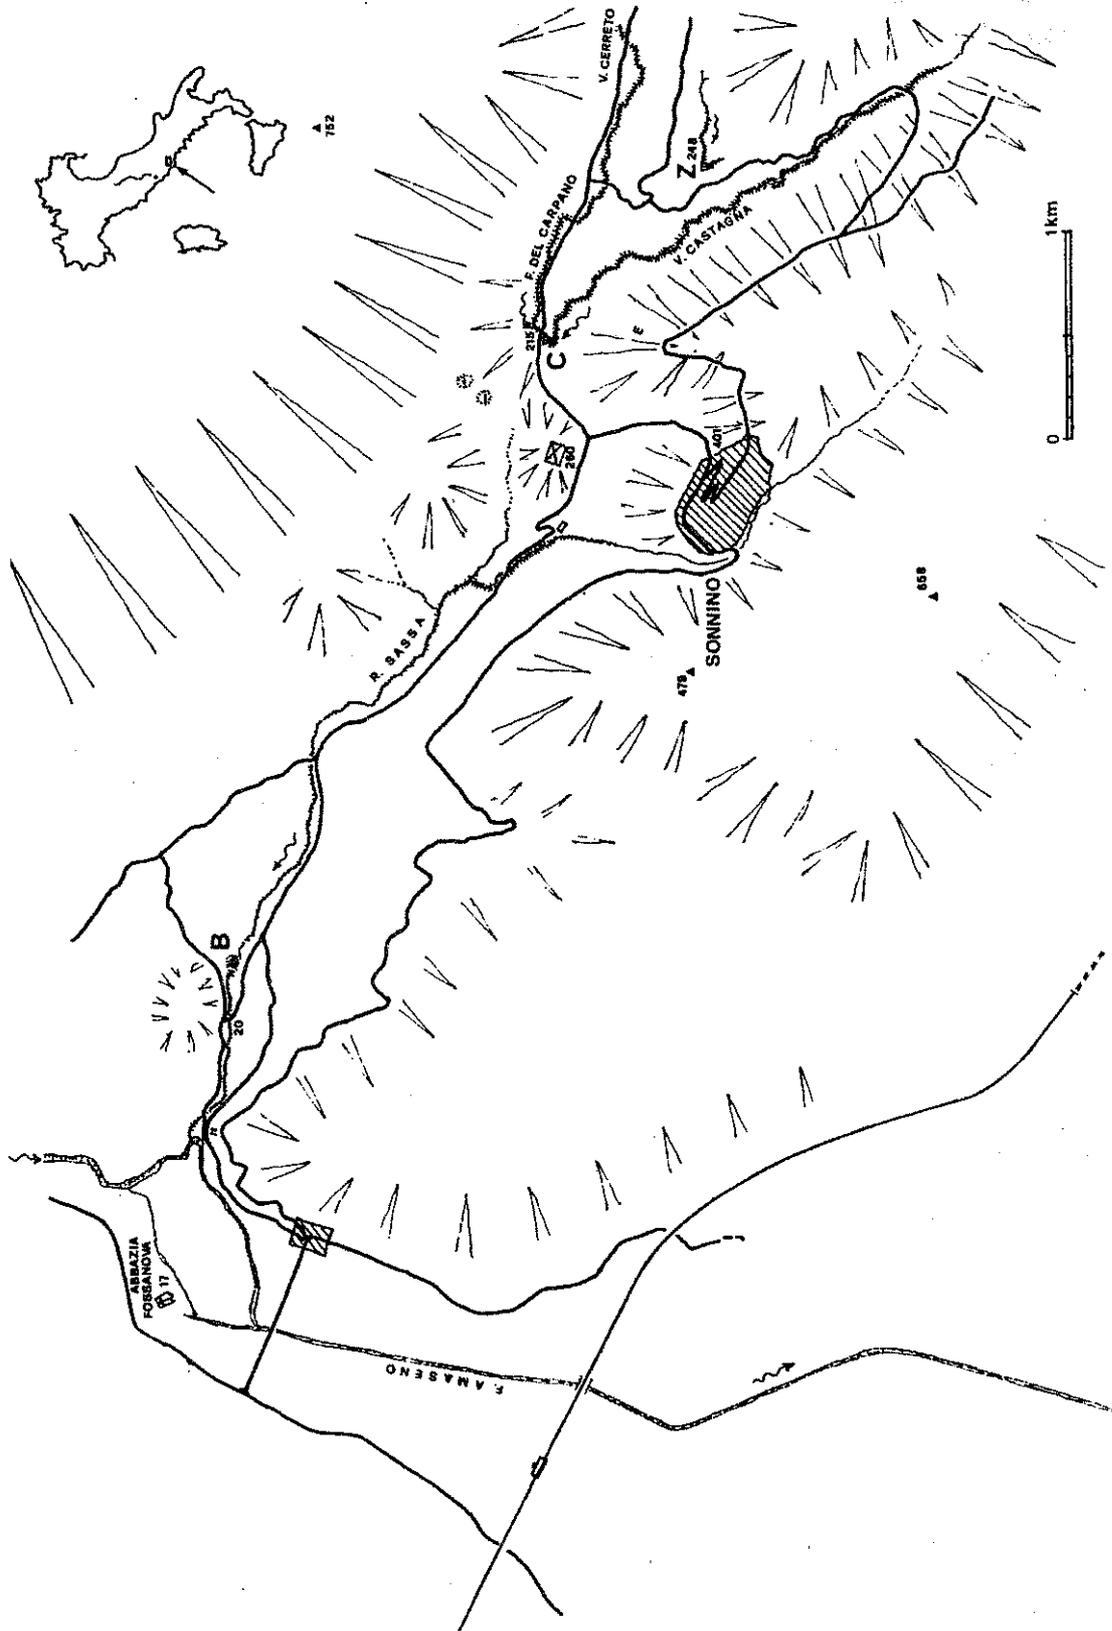
Fig. 1 - I sistemi carsici sotto Sonnino (Monti Ausoni - LT) C = Il Catauso di Sonnino - B = la polia sorgiva di Bagnoli - Z = la Chiavica di Zemerosa.

La Fig. 1 sintetizza le caratteristiche salienti della vallata che si snoda ai piedi dell'abitato di Sonnino (LT) nella porzione più meridionale dei Monti Ausoni i quali, assieme ai M. Lepini a NW e M. Aurunci a SE, costituiscono la catena degli Anti-Appennini che si sviluppa parallela alla costa da Roma al confine con la Campania. Peculiarità di questa vallata è di trovarsi interrotta a metà sviluppo, sotto l'abitato, da un dosso roccioso su cui è posto il cimitero (q. 260 in Fig. 1): infatti subito ad Est le acque provenienti dalla parte superiore della vallata si scaricano nell'inghiottitoio denominato "il Catàuso" (sigla C), imponente voragine che con un primo salto di 45m e numerosi altri successivi raggiunge la profondità di 136m. I due fossi che vi si gettano (F.so del Cârpano e F.so Castagna) sono sempre asciutti, tranne che in occasione di forti piogge e questo fa capire come i fenomeni carsici debbano essere presenti anche più a monte. Essi provengono da due valli (rispettivamente V. Cerreto e V. Castagna) le quali, circa 2km a monte del Catàuso, convergono in un'unica piana, stranamente dotata di due solchi che scorrono quasi paralleli, ai piedi delle scarpate laterali. Questa è l'area oggetto del presente studio e in particolare il suo tratto noto localmente come Piano Fontana, illustrato dalla Fig. 2.

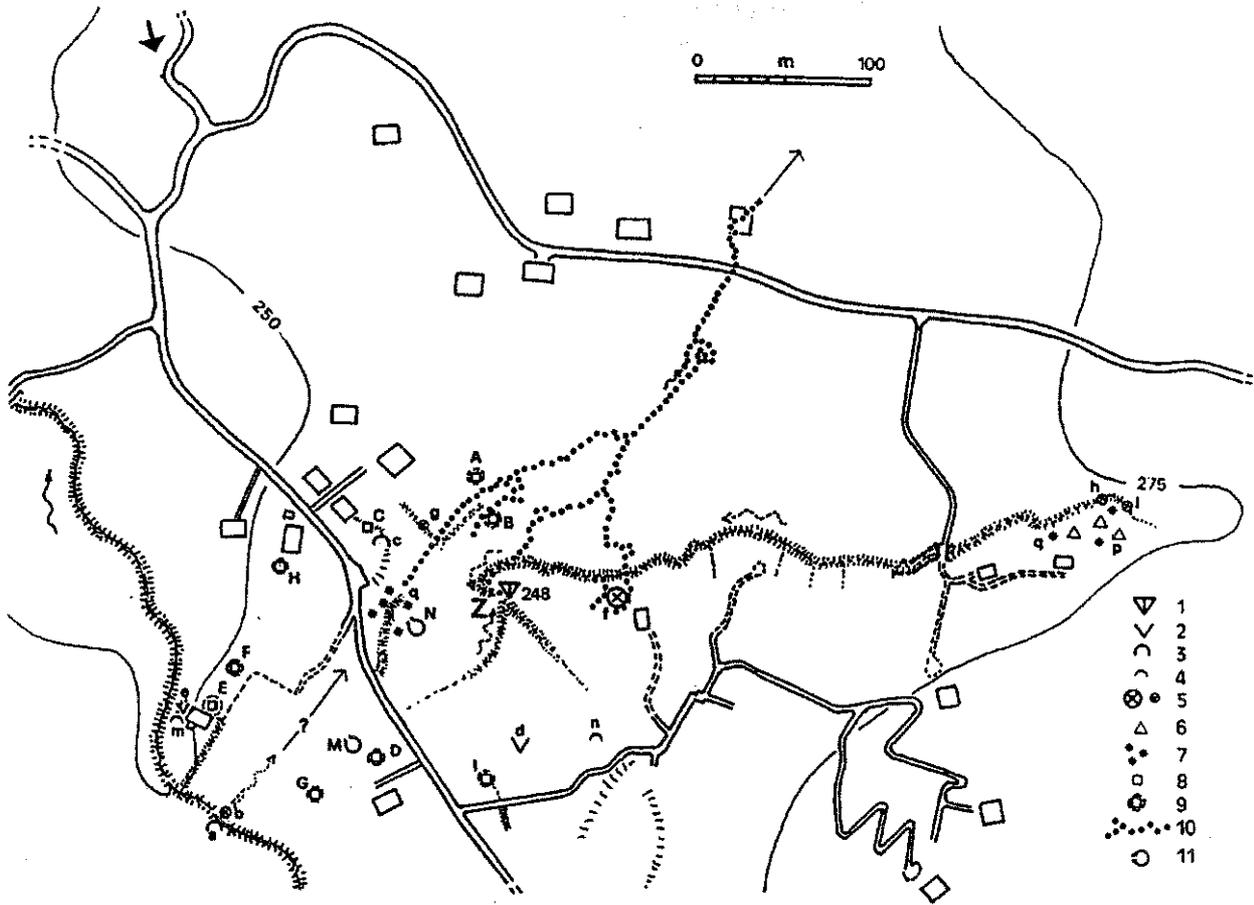
Fig. 2 - Il Piano Fontana soprastante la Chiavica di Zemerosa.

- Forme carsiche: Z = Chiavica di Zemerosa
 a = sbocco nel Fosso Castagna di piccola cavità freatica
 b = ripresa della stessa cavità al di là del fosso
 c = grotticella carsico-freatica d'interstrato, passante
 d = grotticella subverticale
 e = inghiottitoio colmato da detrito
 f = dolina intasata da scarti edili, probabile punto d'assorbimento
 g, h, i = punti d'assorbimento lungo i fossi
 m, n = micro-cavità carsico-freatiche
 p = chicots
 q = campi ruiniformi

- pozzi: A - B - D (rilievi in Fig. 4)
 pozzi-cisterna: E - F (rilievi in Fig. 4) - G - H - I
 cisterna: C (rilievo in Fig. 4)
 capanne: M - N (basi circolari di pietre a secco, diam. est. ca. 3m; int. ca. 1,6m; h. ca. 50cm)

- 1 = imbocco di cavità verticale, temporaneamente assorbente; 2 = imbocco di cavità verticale fossile; 3 = grotticella;
 4 = microcavità carsico-freatica; 5 = punto idricamente assorbente, impenetrabile; 6 = chicots; 7 = campi ruiniformi;
 8 = cisterna secca; 9 = cisterna con acqua, parte interna rotonda; 10 = tracciato sotterraneo della Chiavica di Zemerosa;
 11 = basi di capanne.

Il Piano Fontana (Fig. 2) è costituito da una dorsale praticamente piatta, che separa i due fossi principali (Cârpano a N e Castagna a S) ed è insolcata al centro, in direzione Est-Ovest da un fossatello di ugual nome che proviene da un antico fontanile e sorgente (fuori carta) che ha conferito tale denominazione; esso termina bruscamente, dopo una stretta svolta a sinistra di 180°, nell'inghiottitoio denominato "Chiàvica di Zemerosa" (nome attribuitogli dagli abitanti di una casetta posta nelle immediate vicinanze, in ricordo della loro zia Maria Rosa; il termine locale "chiàvica" significa inghiottitoio). Il terreno è quasi tutto coltivato e risulta costituito da un abbastanza sottile strato di residui di disfacimento carsico (terra rossa) misti a cineriti del vulcanesimo laziale; ma è sufficiente percorrere la zona per rendersi conto di quanto diffusi siano gli affioramenti della sottostante formazione calcarea cretacea. Per altro, lungo la strada posta sulla sinistra della figura emergono estesi blocchi di roccia i quali presentano evidenti tere-

brazioni carsiche, alcune delle quali (lettere *c* e *d*) si configurano come vere e proprie grotticelle. In prossimità dell'inizio del Fosso Fontana e più a Sud, dove la strada si inoltra nella Valle Castagna, si notano campi ruiformi, solcati da canyons che riescono ad ospitare piante di olivi e fichi, da cui emergono alcuni chicots alti diversi metri. Formazioni analoghe sono state osservate nei vicini Monti Lepini presso Carpineto Romano (FELICI, 1977).

Lungo il fondo del Fosso Castagna si incontra un esteso tratto di affioramento della roccia viva: circa a metà lunghezza si nota sulla sinistra idrografica lo sbocco di un cunicoletto freatico (lettera *a*) di circa 20-30cm di larghezza e di fronte, sulla destra orografica, la sua prosecuzione verso NNE (lettera *b*) che sembra dirigersi proprio verso la parte a monte (ancora da esplorare) di una diramazione della cavità sotterranea di Zemerosa (il cui tracciato è schematizzato in Fig. 2 con una serie di punti neri). La stratificazione dei calcari mostra una lieve pendenza (intorno ai 10°) in direzione NE che corrisponde a quella prevalente di sviluppo della grotta, che passa mediante modesti salti verticali a livelli sempre più bassi della stratificazione.

Meno di 100m ad Est dell'inghiottitoio di Zemerosa (*Z*) si trovava una profonda dolina assorbente (lettera *f*) che risulta sovrapposta ad un camino ascendente di un'altra diramazione della grotta; recentemente, a seguito della ristrutturazione di una vicina casetta essa è stata colmata da detriti di materiali edili. Altre due piccole perdite si notano invece all'estremità superiore del Fosso Fontana (lettere *h* ed *i*): esse suggeriscono l'esistenza in profondità di altre cavità oltre a quella nota.

coltre di terreno agricolo in assenza di scarpate murarie e piccole briglie, pure di pietra, dove i fossatelli sono più acclivi. Non sono state osservate invece opere murarie di protezione intorno ai punti dove sono presenti evidenti perdite di origine carsica (indicate in Fig. 2 col simbolo x circondato da un cerchietto): se mai, in un paio di casi si è notata la tendenza ad occluderle con detriti, quando si trovano fuori dal percorso dei fossi. Alcune delle vecchie case di pietra sono abbandonate ed in incipiente dissesto, altre sono in fase di recupero.

Qua e là si incontrano ancora le basi di capanne circolari (due sono indicate in Fig. 2 con le sigle M e N), costituite da grosse pietre piatte (diametro esterno circa 3m, interno ca. 1,6m; altezza non superiore a 50cm), dalle quali è ormai scomparso il rivestimento superiore vegetale; i pochi capanni per attrezzi agricoli ora in uso sono costituiti da bandoni metallici, che deturpano sensibilmente il paesaggio.

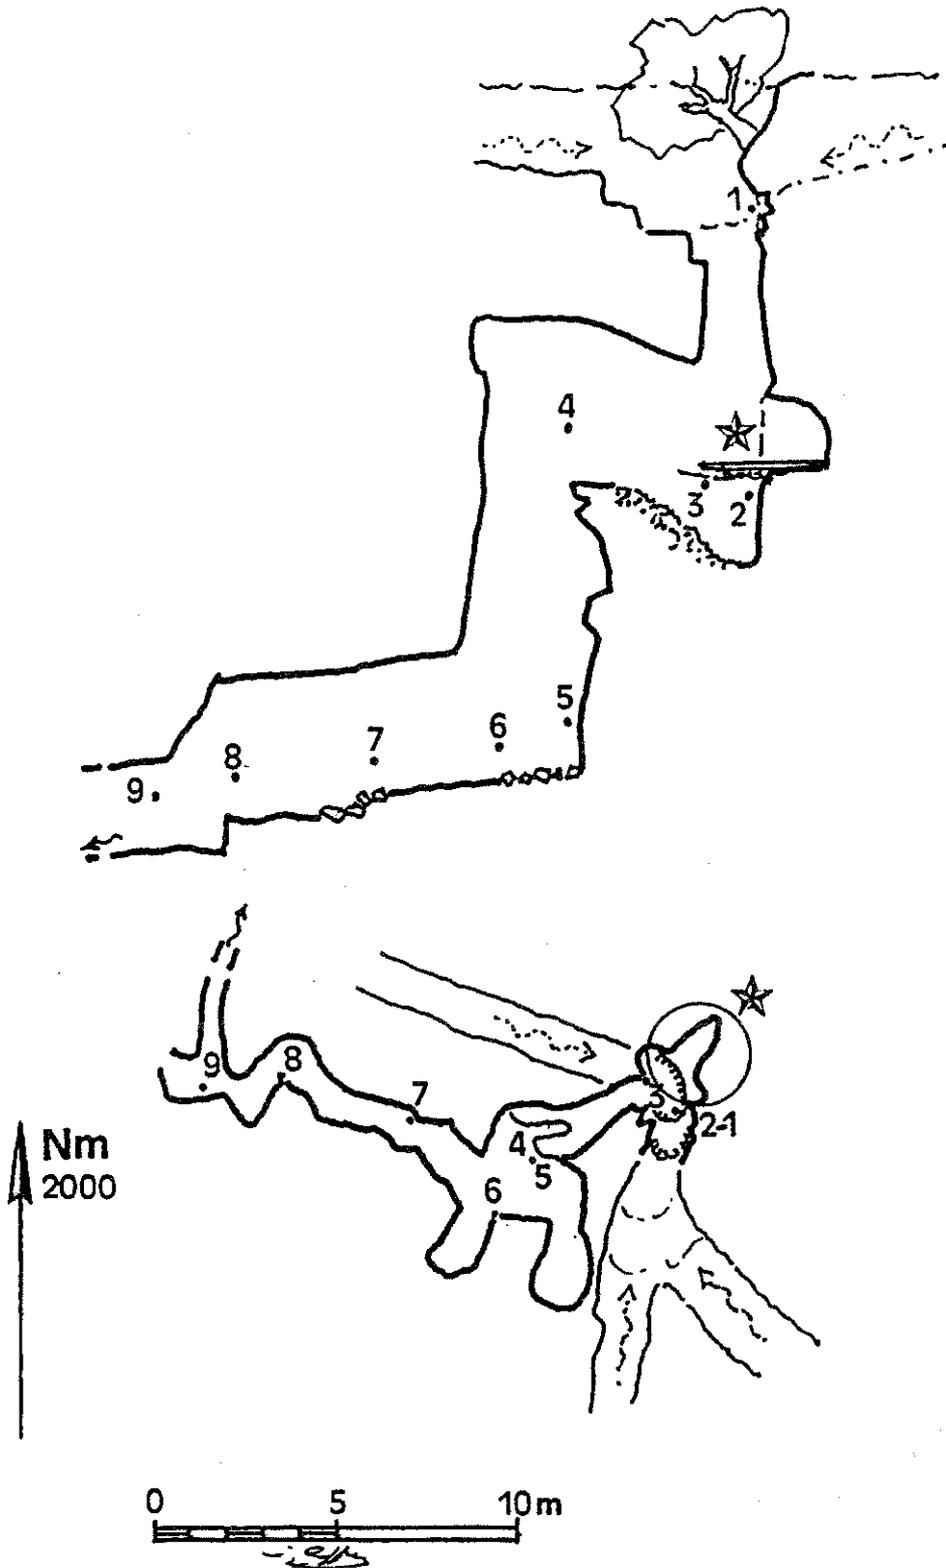
Fig. 3 - Pianta e sezione del tratto iniziale della Chiavica di Zemerosa, in cui fu installato un impalcato di legno (stella) per creare un rifugio per gli abitanti della casa vicina, durante la fase cruciale dei combattimenti sulla linea di Cassino, nel 1943-44.

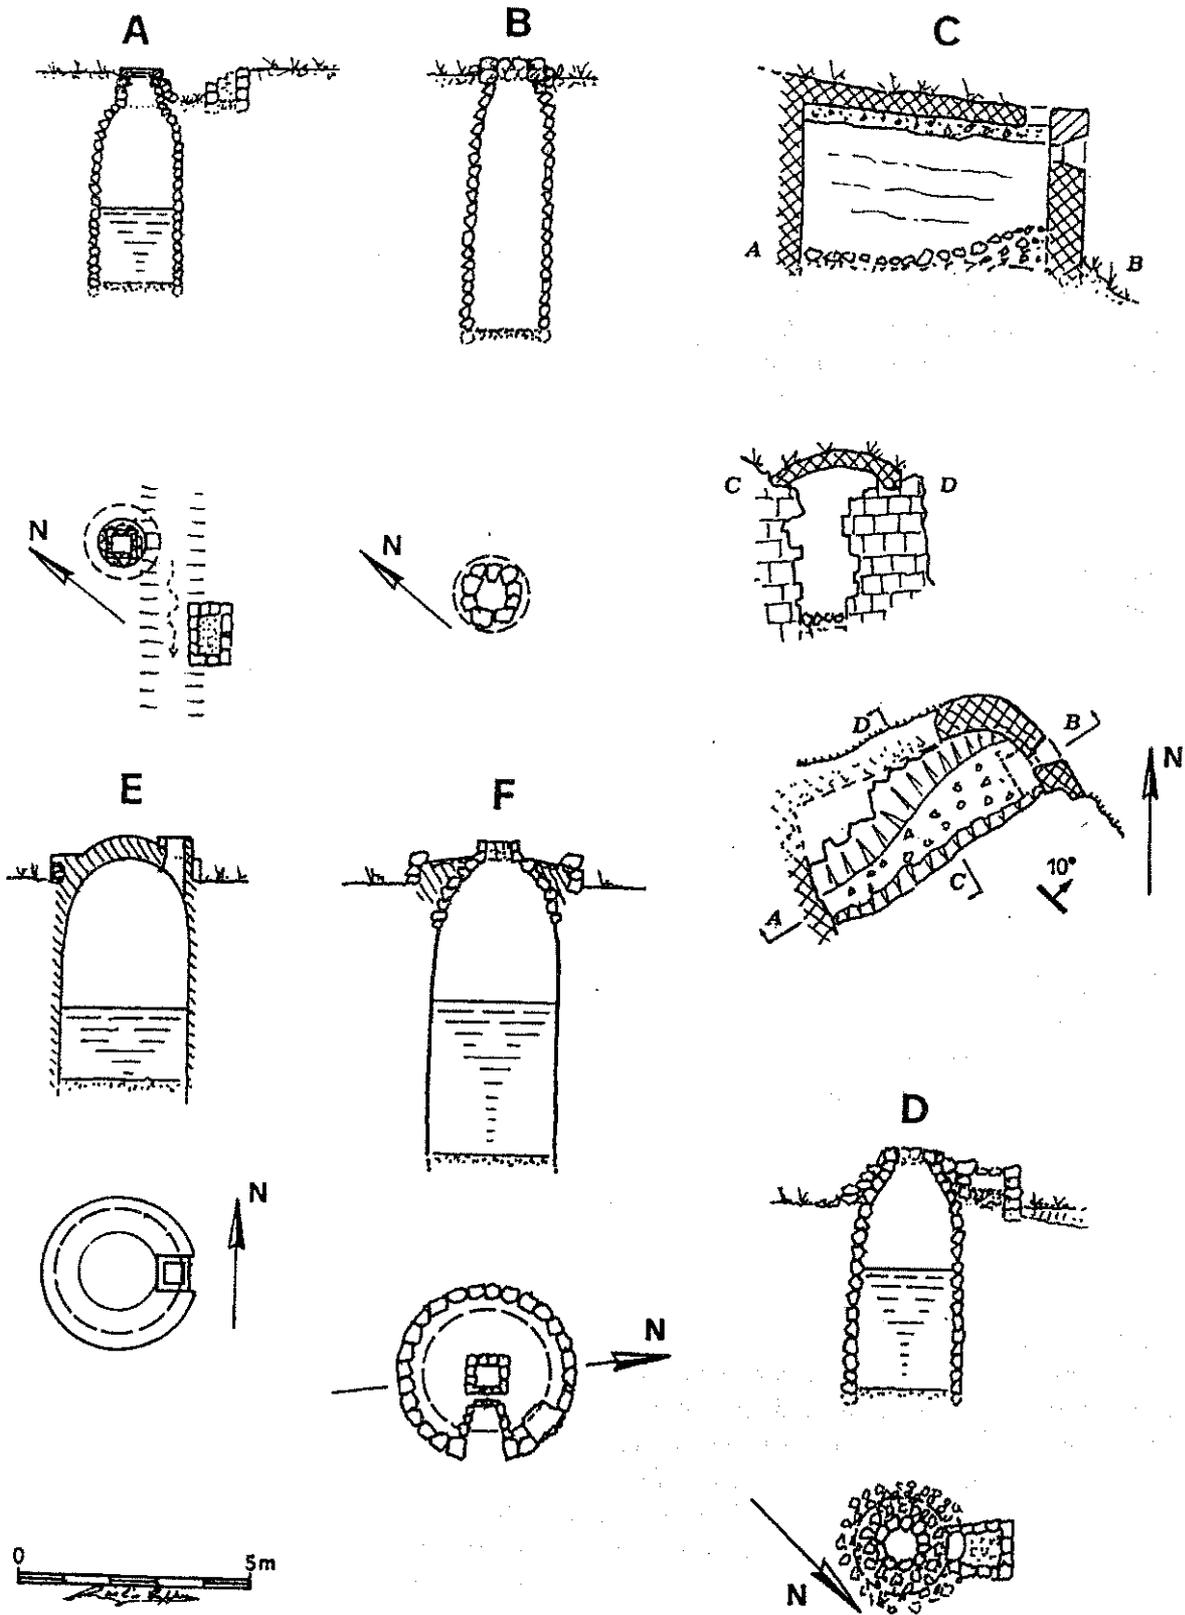
Fig. 4 - Pianta e sezione delle cisterne A, B, C, D, E, F di Fig. 2.

Come dappertutto, caratteristica delle aree carsiche è la penuria di risorse idriche. Attualmente lungo ogni stradina asfaltata corre un tubo dell'acquedotto comunale che, pertanto, rifornisce tutte le abitazioni, mentre le esigenze irrigue si sono attenuate a causa della riduzione delle superfici coltivate ad ortaggi. La campagna è disseminata da un buon numero di pozzi e cisterne, evidente traccia della presenza di piccole falde sospese dovute a lenti di sedimenti impermeabili: infatti assai rare appaiono le forme di raccolta dell'acqua piovana, dirette ad alimentare le cisterne. Le opere che abbiamo potuto esaminare consistono per lo più in pozzi vecchi di qualche secolo, alcuni dei quali sono stati in epoca più recente ingranditi, assumendo la configurazione di pozzi-cisterna. Quelle presenti nei terreni soprastanti la grotta o nelle vicinanze sono state indicate nella pianta di Fig. 2 con le lettere A, B, \dots, I . Le opere alle sigle da A a F sono state rilevate ed appaiono in Fig. 4.

I pozzi originari presentano un imbocco rotondeggiante, bordato da grosse pietre piatte, di ca. 50cm di diametro, sotto al quale la cavità si amplia nel giro di qualche metro fino ad un diametro di $1 \div 1,5$ m; le pareti si presentano rivestite di pietre grezze, per lo più a secco; le loro profondità oscillano tra 5 e 6m; tipici esempi sono i pozzi A, B e D , dei quali due sono ancor oggi pieni d'acqua, mentre in B si trova un pozzo completamente asciutto e palesemente abbandonato da tempo: esso insiste proprio sulla verticale di un ramo della grotta e probabilmente la sua falda è stata risucchiata dal sistema carsico sottostante.

Altri esemplari, definibili pozzi-cisterna, mostrano pareti rivestite di intonaco impermeabile al di sotto di ca. -2m; poiché essi si presentano tutti parzialmente pieni d'acqua (anche in questa stagione estiva 2003 caratterizzata da un'estrema siccità) non è stato possibile accertare se il rivestimento giunga fino al fondo o si interrompa un po' più in alto. Le loro profondità sono all'incirca le stesse del gruppo dei pozzi ma i diametri della parte cilindrica appaiono sensibilmente maggiori (fino a 3m). Essi possono essere considerati antichi pozzi che, nel corso del XX secolo sono stati ampliati, come dimostrano gli interventi alla loro copertura esterna, dove si notano rifacimenti in calce o cemento e imbocchi quadrati modellati in modo da poter essere chiusi da uno sportello. All'interno non sono stati osservati sbocchi di canalizzazioni che possano condurre l'acqua dall'esterno ai pozzi-cisterna: dunque c'è da desumere che la maggioranza di essi sia rimasta alimentata da falde locali, giacenti ad una profondità di $4 \div 6$ m (cioè circa a livello del fondo dei pozzi): si tratterebbe di falde sospese, create da strati argillosi o terre rosse impermeabili, oppure d'interstrato nella formazione calcarea sottostante. Non è stato possibile accertare se il fondo dei pozzi e pozzi-cisterna si trovi nel sedimento o nella roccia viva.

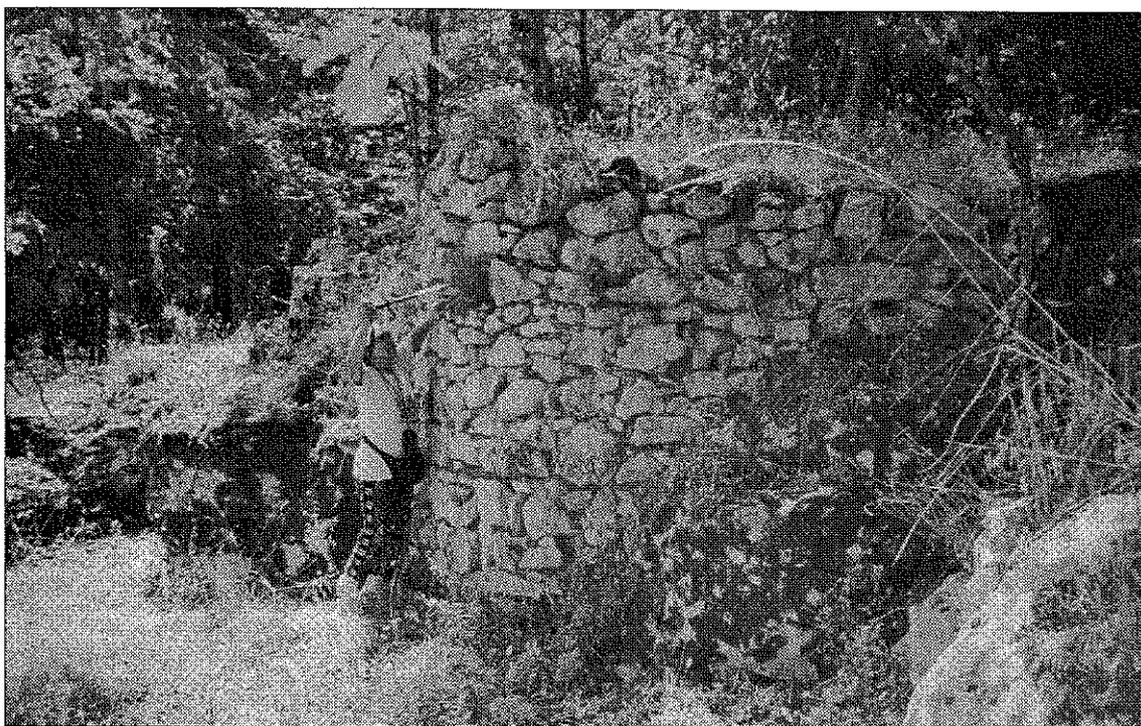
▲ Foto 1
Parete esterna di contenimento della cisterna "C".

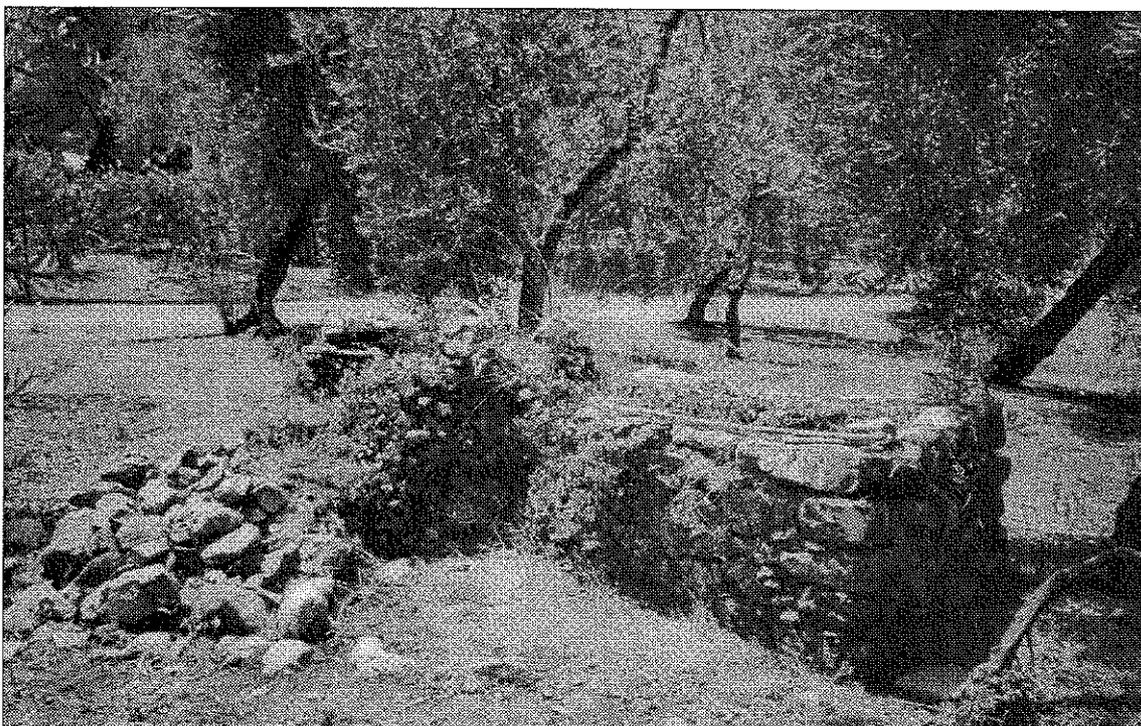
▲ Foto 2
Esterno del pozzo "D".

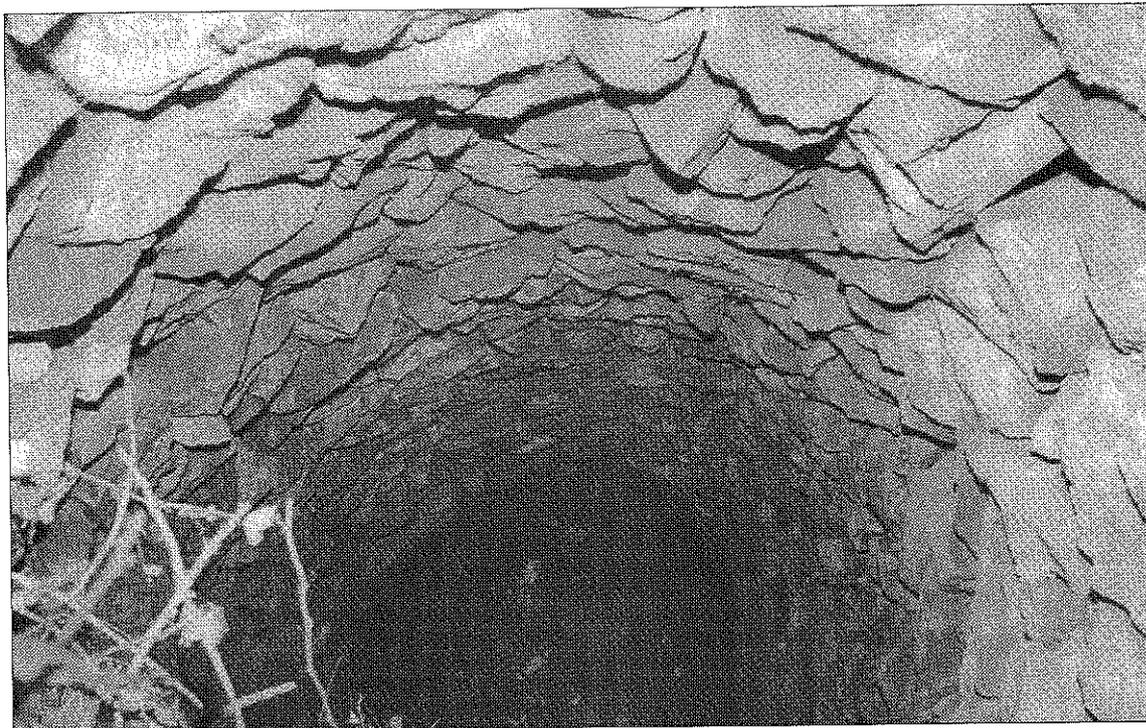
▲ Foto 3
Pareti in muratura a secco e
fondo asciutto del pozzo "B"
(ripresa verticale verso il basso).

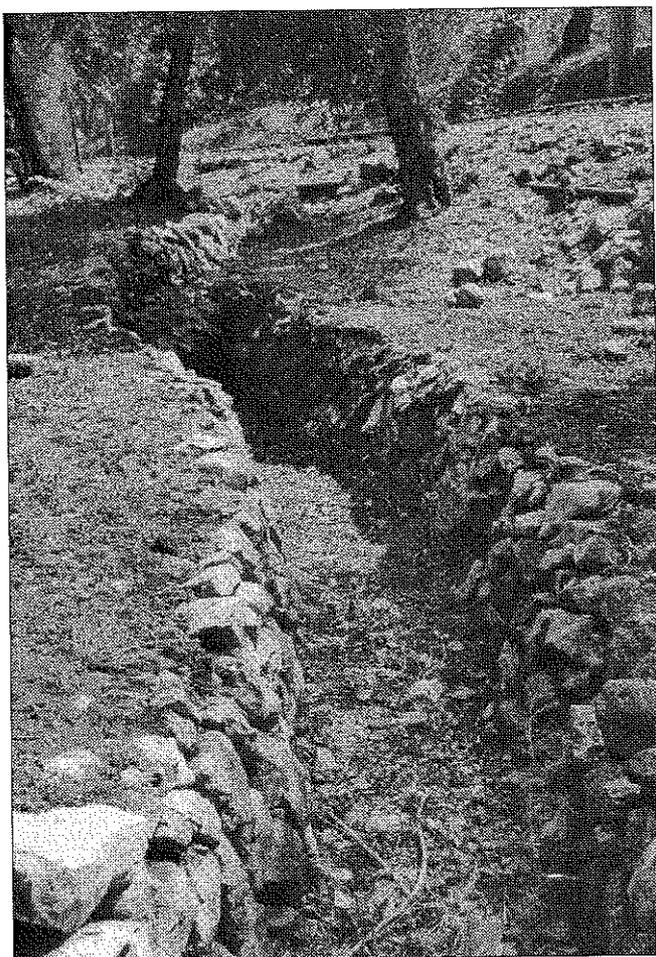
◀ Foto 4
Vecchia canaletta rivestita di pietre
a secco.

Si è già accennato all'altro importante intervento umano sul territorio: la regimazione delle acque meteoriche per mezzo di accuratissimi fossatelli foderati di pietre a secco. A questo proposito occorre aggiungere due ulteriori osservazioni: anche il Fosso Castagna presenta sponde costruite con solidi muri a secco, alti $2 \div 3$ m e con pietre sporgenti a mo' di gradini, che consentono di scendere al
